J. A. H. Reimarus,
der Arzeneygelahrtheit Doctors.

neuere Bemerkungen vom Blitze;

dessen Bahn, Wirkung, sichern und bequemen Ableitung:

Hamburg,
verlegt von Carl Ernst Bohn. 1794.

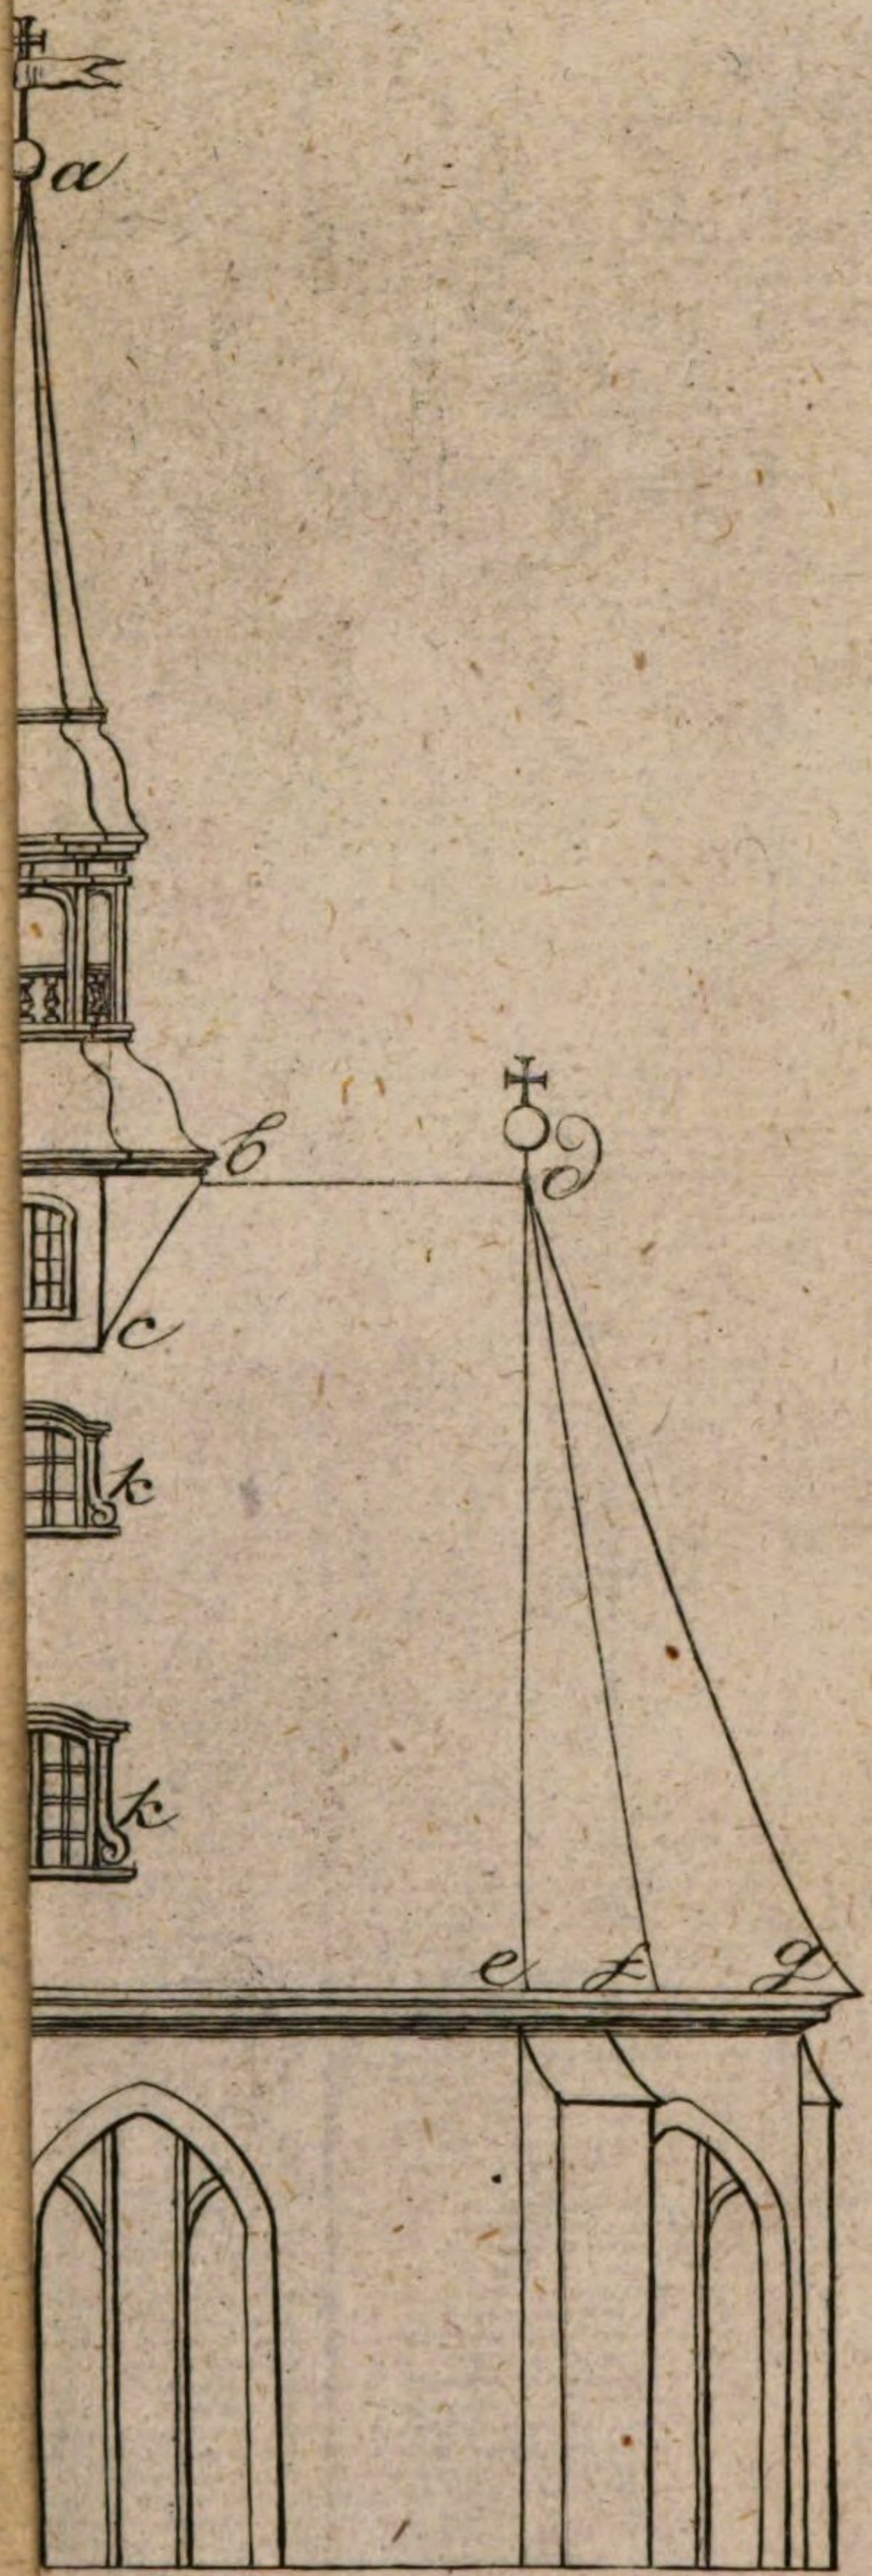
Tab. IV.

ron oben bis unten (Taf. IV. a. b. c.) mit Kupfer beschlagen, das Kirchendach aber, ausser dem Theil der Chor-Haube (d. e. f. g.) mit gläsurten Ziegeln gedeckt ist — Im Jahr 1780 d. 25sten Sept. Nachmittags um 3 Uhr fiel ein Blitzstrahl auf diesen Thurm, an welchem er ohne Beschädigung herab, aber nicht bis über den auf dem Dache reitenden Fuß (b. c.) herunter, sondern da, wo das Thurmgesimse auf das Dach stößt, davon ab, und über den wagerechten Zwischenraum von 21 Fuß (b. d.) bis zu der Helmstange der mit Kupfer beschlagenen Chorhaube hinfuhr. Dies zeigten die offenbaren Spuren. Das Bley, welches unter dem Kupfer (bey b.) auf der ersten Pfanne des Dachrückens lag, war an der Ecke angeschmolzen: sechs Pfannen auf dieser Strecke mitten durchgeschlagen und von verschiedenen die Glasur angeschmolzen. Endlich war auch die Bleyplatte, welche (in d.) um die Helmstange liegt, wieder etwas, wiewohl schwächer, angeschmolzen, weiter aber kein Schaden am Gebäude verursachet. Hier konnte sich nämlich der Blitz über das Kupferdach der Chorhaube vertheilen und von dort eine Ableitung an den heruntergehenden Regenröhren finden. **)
